PERFECT SCREW(완전나사)란

(주)아세아볼트

2009. 09. 15

****완전나사에 대해****

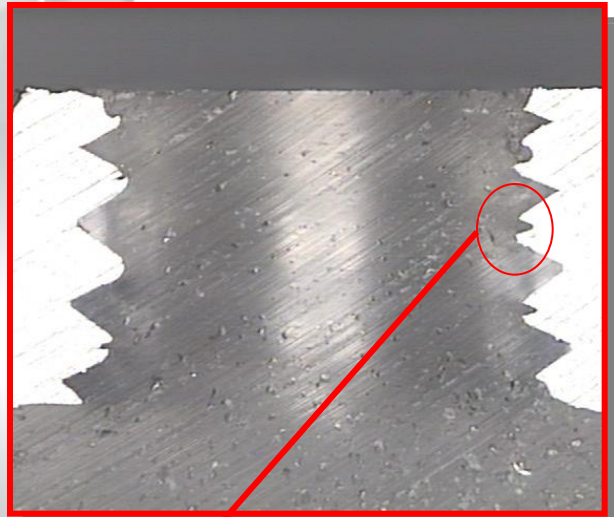
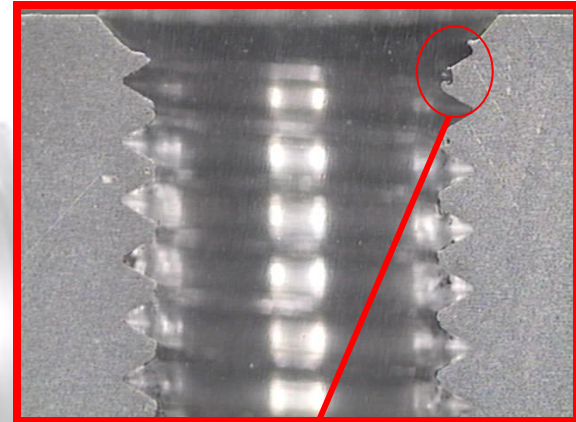
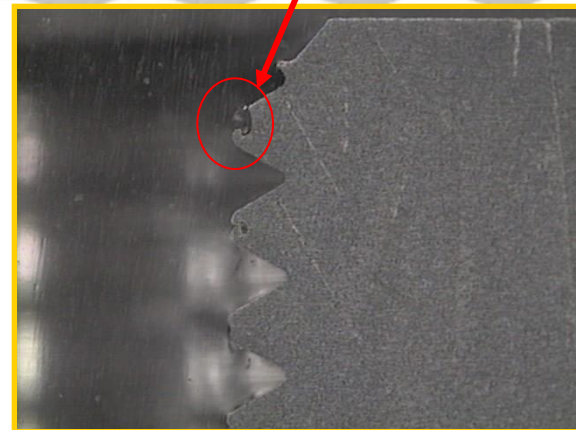
- 1) 개발 배경 - 공정에서 체결 ERROR된 제품의 단면을 확인 한 결과 TAP 가공 시 발생하는 이중산(그림)에 SCREW의 불완전 나사산이 체결되는 현상에 의해 발생됨으로 SCREW를 개선하여 체결 ERROR를 방지함이 그 목적임.

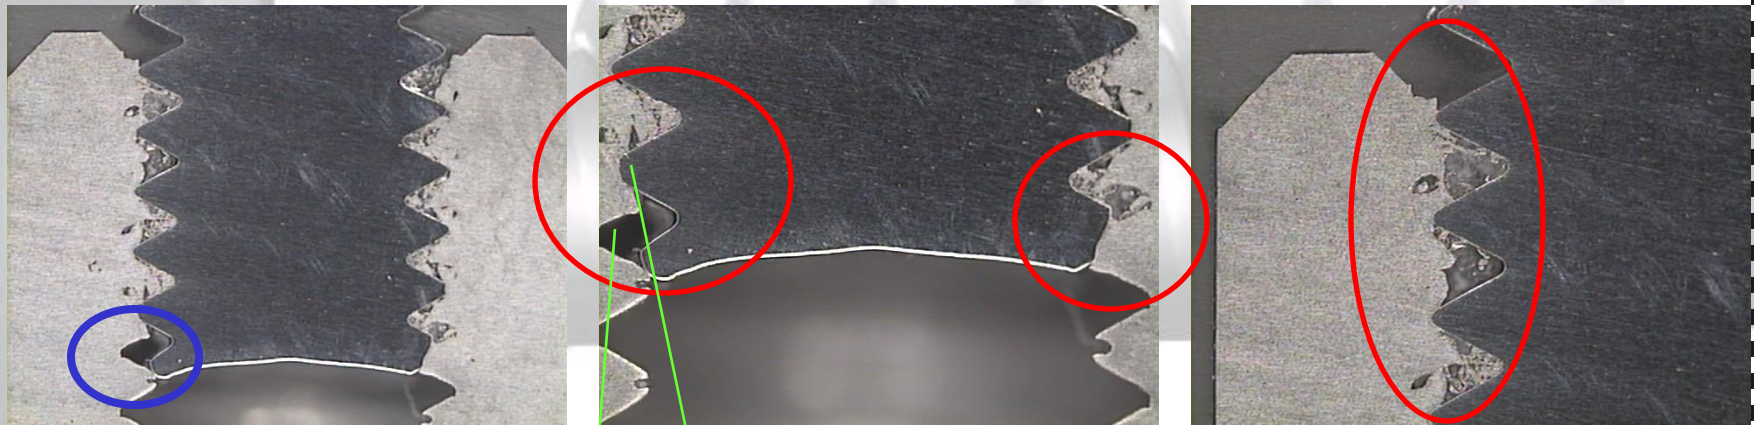
소착 발생 사진 (1)

A) 유형1 → 소착 : 체결 시 더 이상 진행하지 못하고 멈춘 상황 (예 : 삼성스토리지사 tap 단면)

이중산으로 체결되어 진행되다 멈춘상황

Screw가 체결되어야 할 암나사산

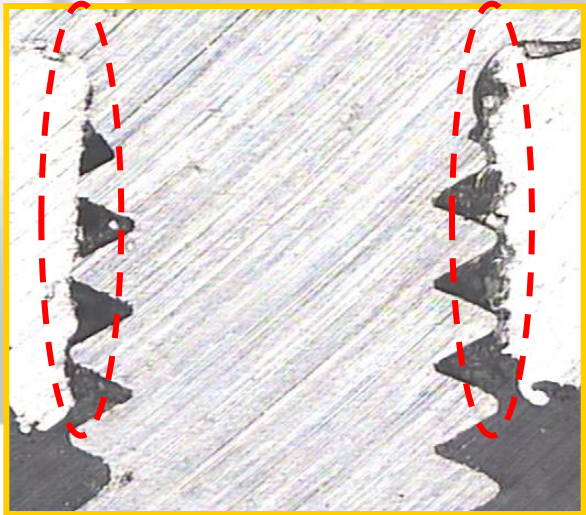
체결 후 불량 사진 1

탭 상태 확인결과 사진과 같이 탭 나사부에 이종 산이 형성되어 screw 체결시 걸림현상 및 과부하로 인한 탭 마모 현상이 발생되어 screw 체결 불량이 발생됨.

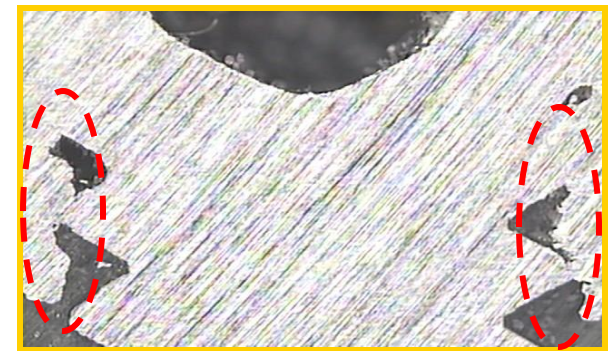
체결 후 불량 사진2

B) 유형2→ 헛돔 : 상대물의 TAP이 마모되어 SCREW가 헛도는 현상. (삼성VD)
